Beispielprojekt: Altlast in der Umgebung eines Schießplatzes

Auf Sportschießplätzen, die von Schützen- und Jägervereinen betrieben werden, wird häufig Bleischrot verschossen, das nicht nur Blei, sondern auch Antimon und Arsen enthält. Wenn sich die Schrotkugeln auflösen, werden diese giftigen Spurenmetalle freigesetzt und können eine Gefährdung für Boden, Mensch, Pflanze und Grundwasser bedeuten.

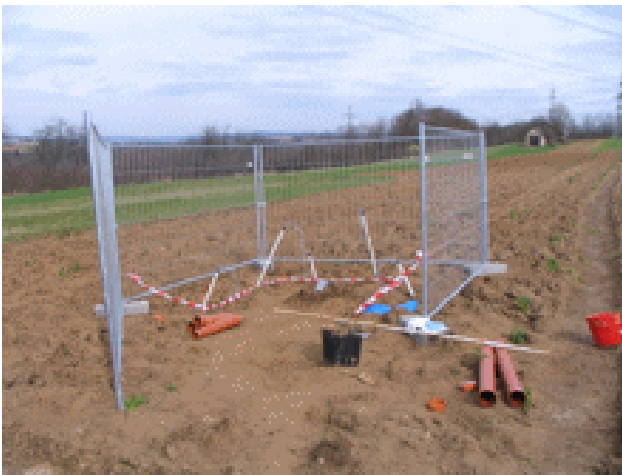
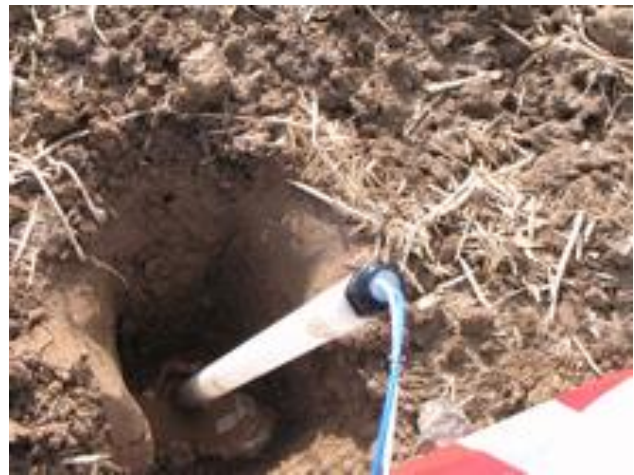
Aufbau der Saugkerzenanlage zur Beprobung des Sickerwassers (links) und Einschlämmen einer Saugkerze (rechts)

Mit Hilfe von Saugkerzen beprobten wir das Sickerwasser in 1 und 2 m Tiefe. Die tieferen Saugkerzen erfassten damit das Wasser im Übergangsbereich vom Löss zum Muschelkalk. Für die Installation wurde zunächst der kontaminierte Oberboden abgegraben, damit das Bleischrot beim Einbau nicht verschleppt werden konnte.

Um die Heterogenität der Stoffflüsse auf verschiedenen Skalen erfassen zu können, hatten wir 3 Messfelder mit jeweils 3 Saugkerzen in den beiden Tiefen eingerichtet. Diese Saugkerzen beprobten kontinuierlich das Sickerwasser. Etwa in einem 2-wöchigen Rhythmus wurde das Sickerwasser auf Blei und Antimon analysiert.

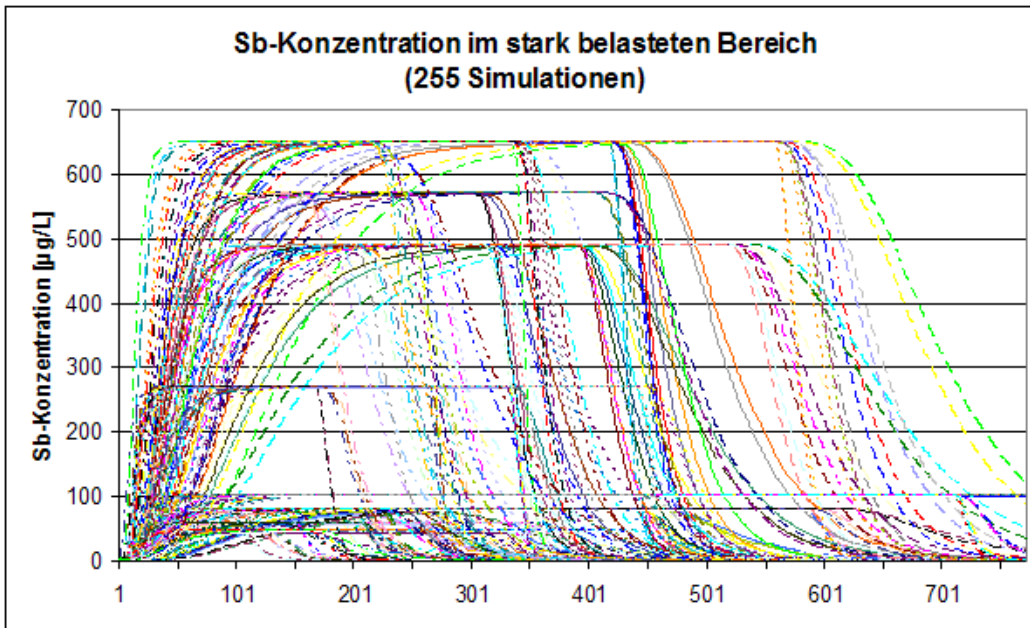
Sickerwasserprognose der Antimonkonzentration mit ALTEX-1D am Ort der Beurteilung (Grundwasseroberfläche) aufgrund der Saugkerzenbeprobungen

Aufgrund der geologischen Gegebenheiten kann die Antimon-Konzentration an der Grundwasseroberfläche nicht direkt gemessen werden. Daher mussten wir die Konzentrationen am Ende der Sickerstrecke mit einer Modellierung abschätzen. Um die Bodeneigenschaften zu bestimmen, die für die Modellierung benötigt wurden, haben wir an 13 Probenahmepunkten horizontweise Bodenproben entnommen und diese auf verschiedene bodenchemische und bodenphysikalische Parameter analysiert. Mit diesen Daten, den Antimon-Gesamtgehalten und den Gehalten an mobilem Antimon im Boden wurde die Modellierung mit ALTEX-1D durchgeführt.

Im direkten Depositionsbereich des Bleischrotetes wurde in allen Simulationen der Prüfwert über mehrere Jahrzehnte um ein Mehrfaches überschritten. Im Mittel lag die Antimon-Konzentration an der Unterkante des Lösses auf einer Fläche von 1,8 ha bei 276 µg/L und damit beim 27fachen des Prüfwertes. Auch in den angrenzenden Bereichen wurde der Prüfwert leicht überschritten.

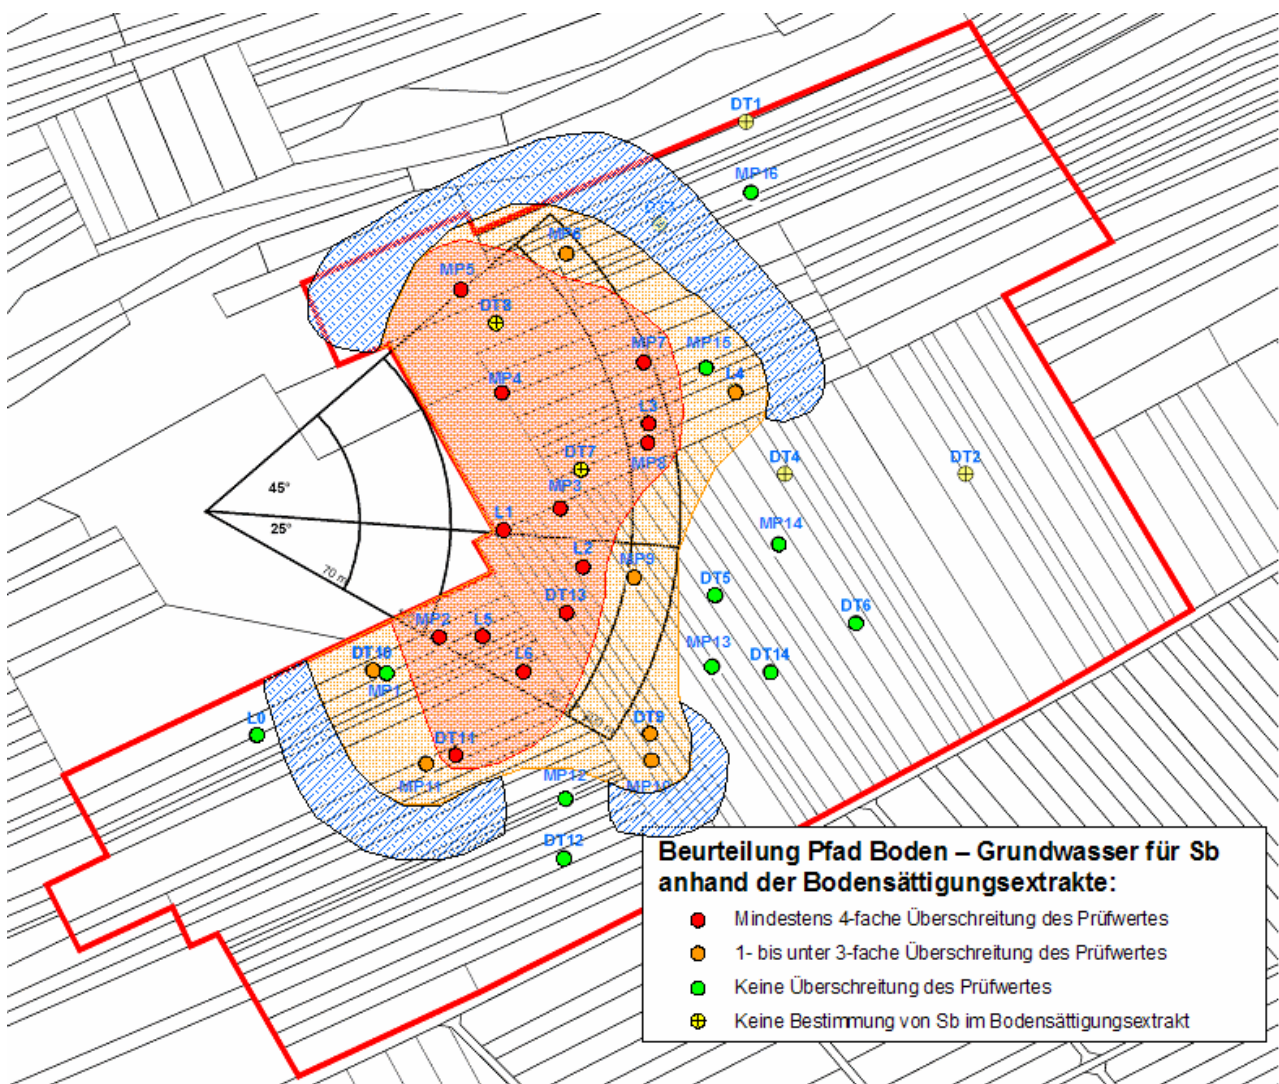
Sanierungsempfehlung in zwei Dringlichkeitsstufen (rot und orange) sowie Notwendigkeit weiterer Untersuchungen (blau).

Aufgrund der hohen Antimon-Depositionen wird im gesamten belasteten Bereich für den Wirkungspfad Boden - Grundwasser der Prüfwert nach BBodSchV am Ort der Beurteilung überschritten, so dass eine Sanierung notwendig ist. Hierbei ist der 1,8 ha große, direkt belastete Bereich (rot) dringlicher zu behandeln als die restliche belastete Fläche (orange). Zur genaueren Abgrenzung der Bereiche sind weitere Untersuchungen notwendig.
